ロボット・ドローンセンターで減災防災社会に貢献

株式会社 テクノコンサルタント
取締役会長 伊東 修
関東地区営業所所長 石川常夫

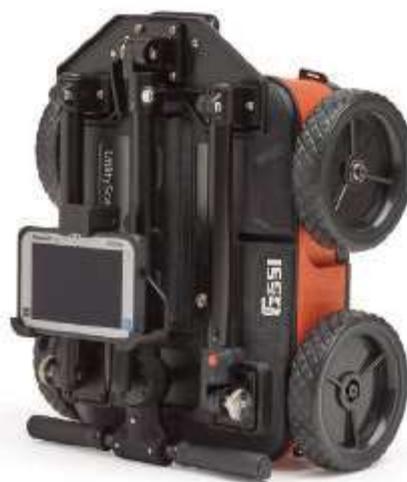
写真1 地中レーダ外観

電磁波レーダのアンテナから電磁波を地中に放射し、地中の物性変化をきたしている境界で反射され再び上に戻ってきた波を受信、計測、計算、解析して地中の状況埋設物や空洞などの状況を調査する方法である。地中に放射した電磁波の反射を計測することにより、地中の断面図がリアルタイムで画面に表示し確認する。この方法を使用することで埋設管探査や空洞調査が可能である。

電磁波は地中を伝播していく過程で減衰率が大きく、特に土の含水率に大きく左右される。敷設されている上水道管等の埋設管探査では、比較的浅層(1.0~1.5m 付近)に埋設された水

道管などから反射してくる電磁波の映像から状況を把握する。空洞調査では、電磁波の反射、屈折、透過を利用して、探査深度 10m 程度までの地中構造を把握可能であり、鉄筋、電線、管、空洞、ひび割れの位置確認が可能となる。

この方法は、鉄筋コンクリート構造物、路面、堤防、護岸の地中空洞、地中埋設物、遺跡などの発見に結びつく。高性能レーザースキャナーにより、地滑りや崩壊しやすい地形の事前調査や河川の強度不足部の発見と河川氾濫の予測も可能にする。ドローンを使用した温度検知により、火山噴火の予測にも結び付けることが可能になる。これらの併用とソフト上の処理により、より安全な三次元地形図を作成提案することも可能になる。

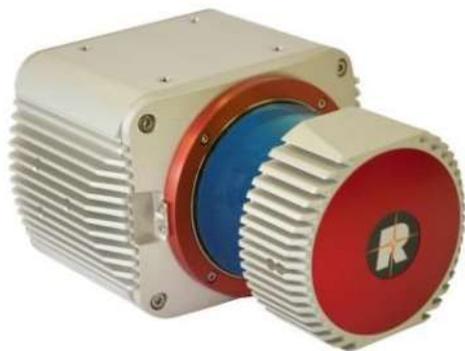
写真2 レーザースキャナー外観

レーザー光線を使用して線や面を高密度でスキャンして地形を測定する方法である。レーザースキャナーを搭載したドローンを使用して、災害復旧の建設工事現場を測量して高精度の現場の状況を把握し、3D測量データを作成できる。

所有するレーザースキャナーは上下方向330度の広い視野を有し、谷底から機体の上方にある部分のデータの採取が可能である。また、測定距離は最短1mから最大920m（反射率60%）、反射率20%で550mまで可能である。

ドローンやロボットと併用することで応用範囲はさらに大きく拡大する。3Dレーザースキャナーは、造成する地形の適切などころにおいてスキャンさせれば、ごく短時間で誤差の少ない高精度の測量可能になる。誤差も数ミリメートル程度という。

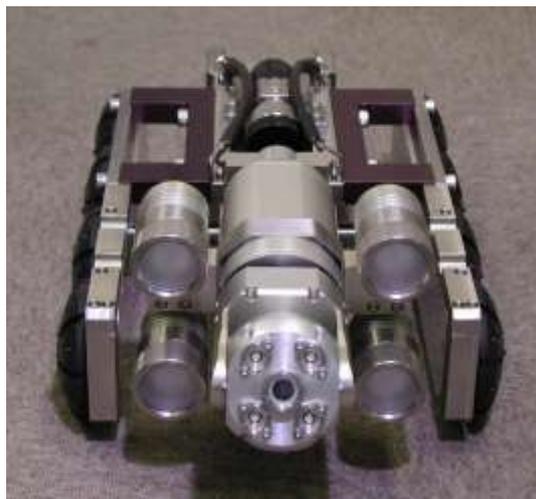
写真3 管内検査ロボット外観

この試験装置は人間が直接観察できない送水管、排水管などの内部にカメラを持ったロボットを送り込み、操縦して外部から管の内部の亀裂などの損傷や腐食などの劣化状況を調査、検出するものである。この設備はすでに排水溝などの調査に利用され、データの収集を開始している。これからはカメラを含むロボットの小型化により、用途はますます拡大が期待される。

当社は、小口径対応の標準仕様管内検査用カラーテレビ装置を所有する。

標準仕様は、管径φ150mmからφ600mmまで対応可能。オプションアタッチメント使用でφ1000mmまで検査可能である。小口径仕様では、管径φ100mmからφ200mmに対応できる。カメラヘッドは高輝度LED照明で上下100°、360°エンドレス回転で撮影可能である。デジタル4倍ズームレンズの搭載も可能である。伝送範囲はメインケーブルで最大300mの長さまで検査可能である。

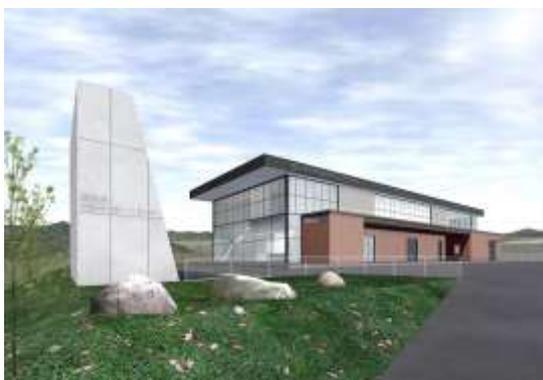
図1 西日本ロボット・ドローンセンター完成予想図

名称 西日本ロボット・ドローンセンター

場所 大分市大分流通業務団地

敷地面積 約 3600 平方メートル

建屋面積 鉄骨 2 階建て 1100 平方メートル

当センターの建屋は2階建てである。その1階部分に148㎡の各種試験可能な試験場がある。この試験場には、測定依頼された現場を想定して、20以上を数える試験用のPRC、鋼管、鋼矢板、H鋼などコンクリートの杭や鋼管が埋め込まれた被試験物を設置している。
